Problème de chargement des accus du casque UHF Philips

Par Bruno F5NWY, le 21 mai 2018
Photos de F5NWY

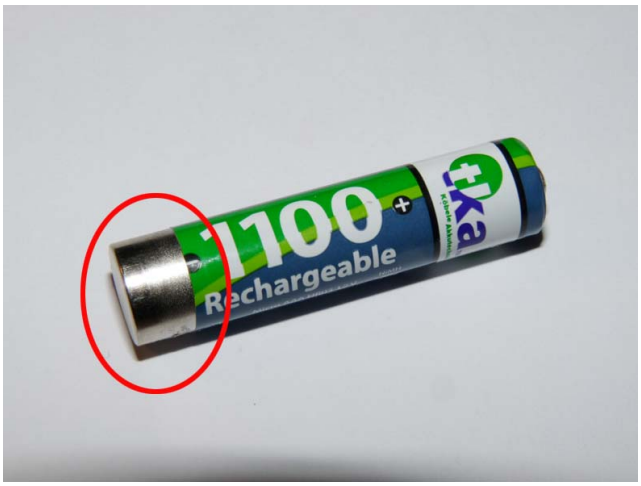
Les accus de la marque sont dénudés du plastique d'isolation sur 5 mm, ce qui permet aux petits contacts d'assurer la recharge. Ce n'est pas le cas si vous achetez des accus de marques différentes. Voici donc en photos les différentes phases.

L'accu original et celui que j'ai acheté.
